国道 108 线剑阁县境下寺至普安段公路新改建工程

# 水土保持设施验收报告

编制单位：绵阳鑫奕汇科技有限公司

二〇二四年一月

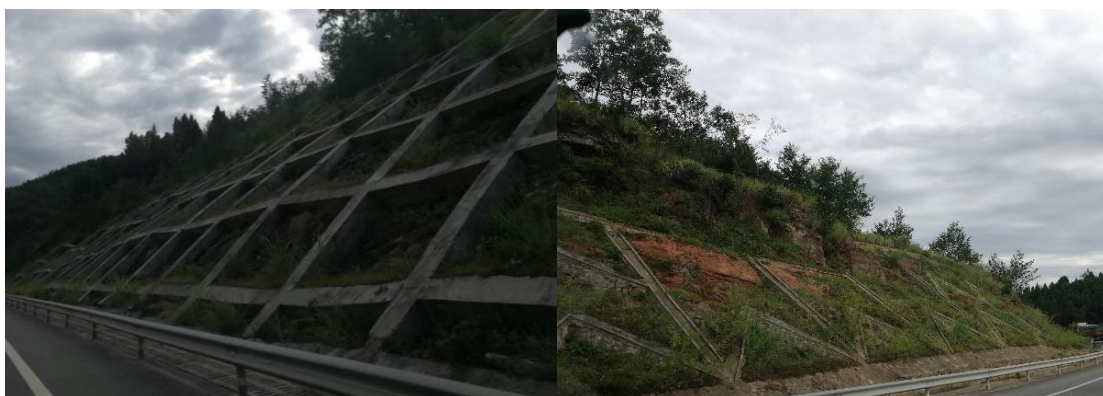
新建各类骨架护坡 75030m<sup>2</sup>，包括 M7.5 浆砌片石拱形骨架护坡 75030m<sup>3</sup>，M7.5 浆砌片石人字形骨架护坡 49359.90m<sup>3</sup>，C30 锚索框架梁护坡 6176.50m<sup>3</sup>。

框架护坡 1（2023.10）

人型骨架护坡 2（2023.10）

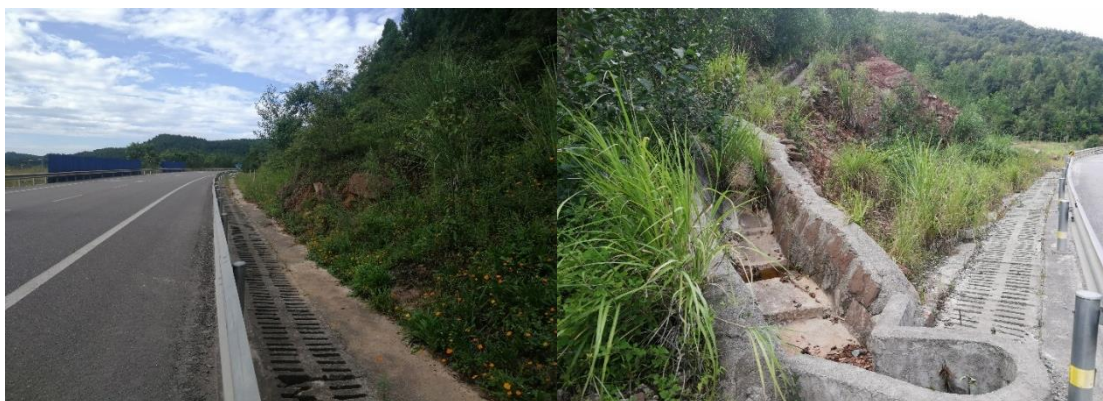
浆砌片石排水沟：新建 M7.5 浆砌片石排水沟长度 13047m，C15 现浇混凝土边沟长度 31574m，C25 现混凝土盖板 2681.48m<sup>3</sup>，M7.5 浆砌片石截水沟 19229m；

盖板排水沟（2023.10）

浆砌石截水沟（2023.10）

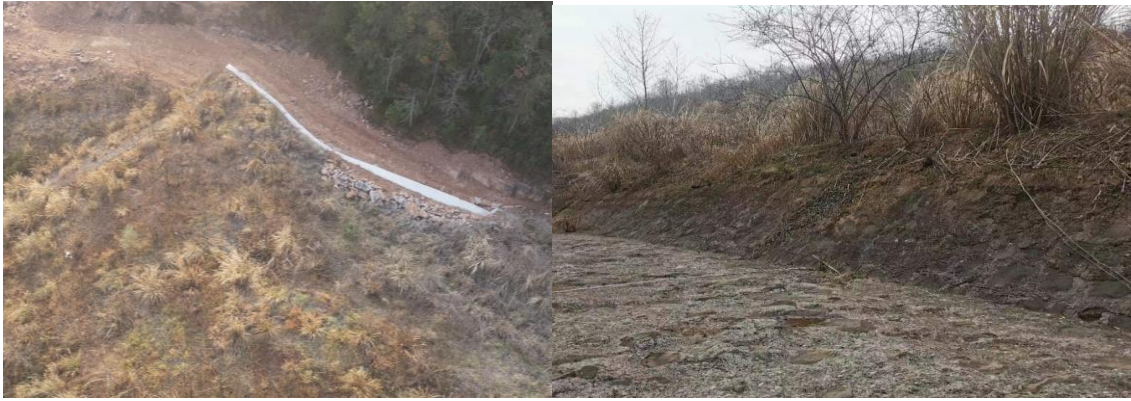
1#渣场挡墙（2023.12）

C20 砼挡墙：设置 C20 砼挡墙 67m。

为保持弃渣场的稳定，目前已对破损挡墙已进行了修复，渣场植物良好，建议加强对弃渣场的巡视、检查和管护，一旦发现有破损的防护措施，应立即修复；对于淤堵的排洪渠、截排水沟等排水设施，应及时清理，确保功能正常发挥。

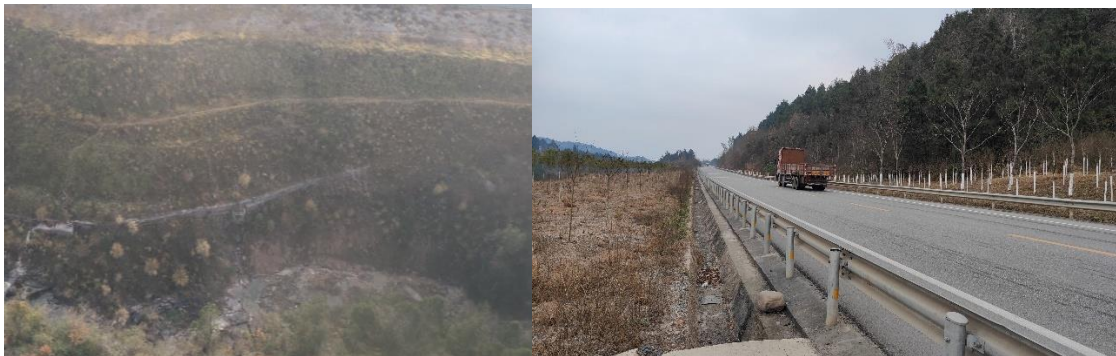
浆砌块石排水沟：M7.5 浆砌石排水沟  $846\text{m}$ 、浆砌块石沉砂池 4 口。

3#渣场挡墙（2023.12）

3#渣场排水沟（2023.12）

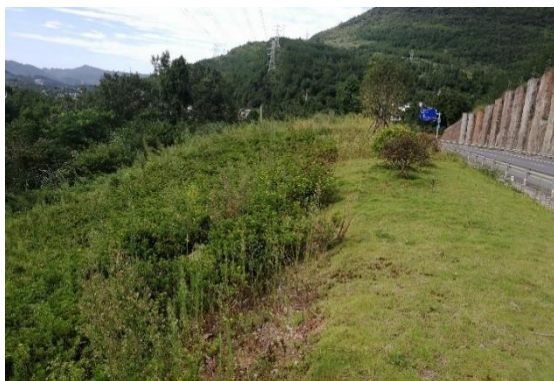
道路边坡绿化（2022.9）

乔灌木绿化：施工后期，对边坡、裸露地表区域进行表土回铺后撒播草籽、乔灌木种植。项目既注重了乔木、灌木、草本的合理搭配，又保证了植被的多样化、连续性、层次感，同时也兼顾了色、香、美的感官效果。栽植银杏、香樟、垂柳、紫薇、楸树、金桂、刺槐、木芙蓉等乔木 3993 株；栽植紫薇、小叶女贞球、八角金盘、三角梅、红继木、海桐、红叶李等单株灌木 8116 株，栽植爬山虎、蔷薇、麻油藤等攀援植物 164821 株；栽植杜鹃、红叶石楠、木春菊等地被

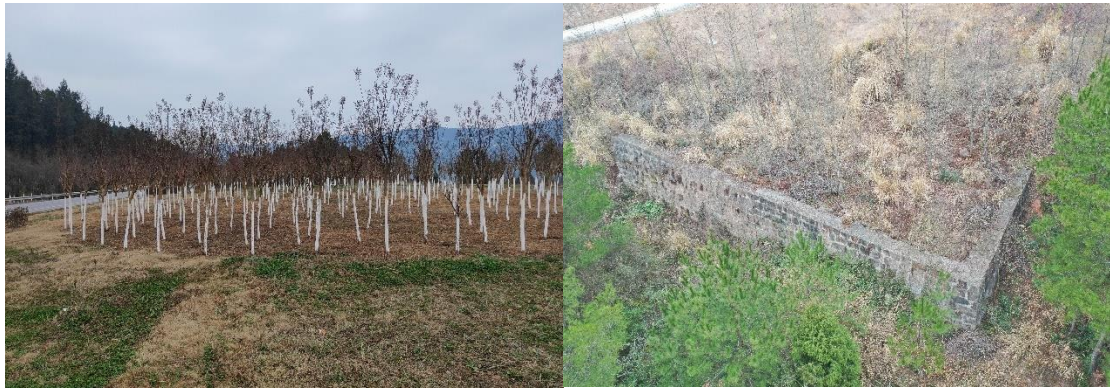
3#渣场乔木 (2023.10)

2#渣场乔木 (2023.10)
